# Kikeboskolan

Bebyggelsehistorisk utredning  
Sidensvansen 4, Oskarshamns kommun,  
Kalmar län, Småland

**KALMAR LÄNS MUSEUM**  
Byggnadsantikvarisk rapport september 2013

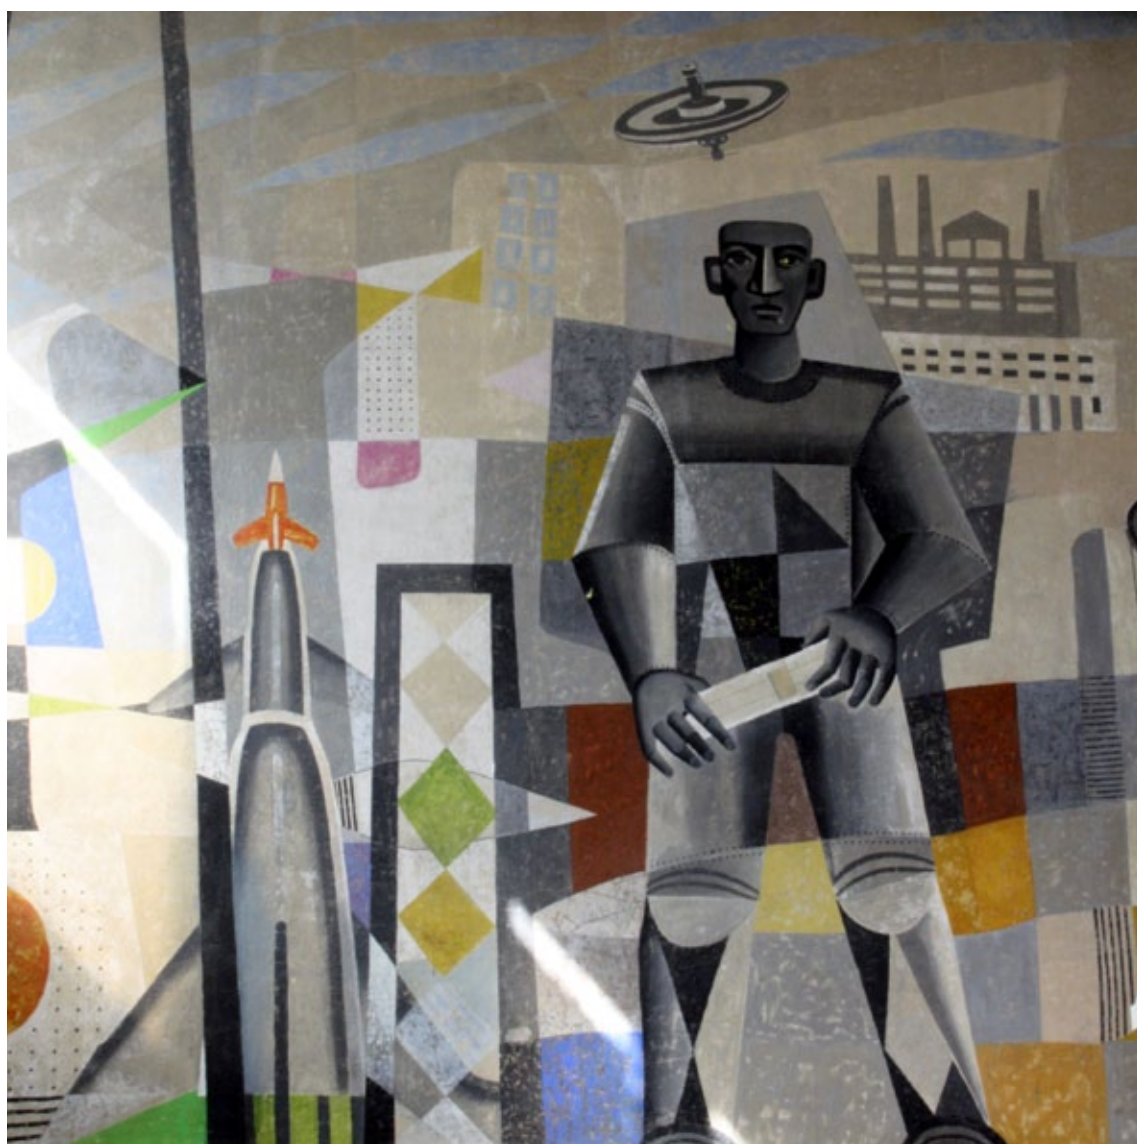
Detalj av Nils Wedels väggmålning.

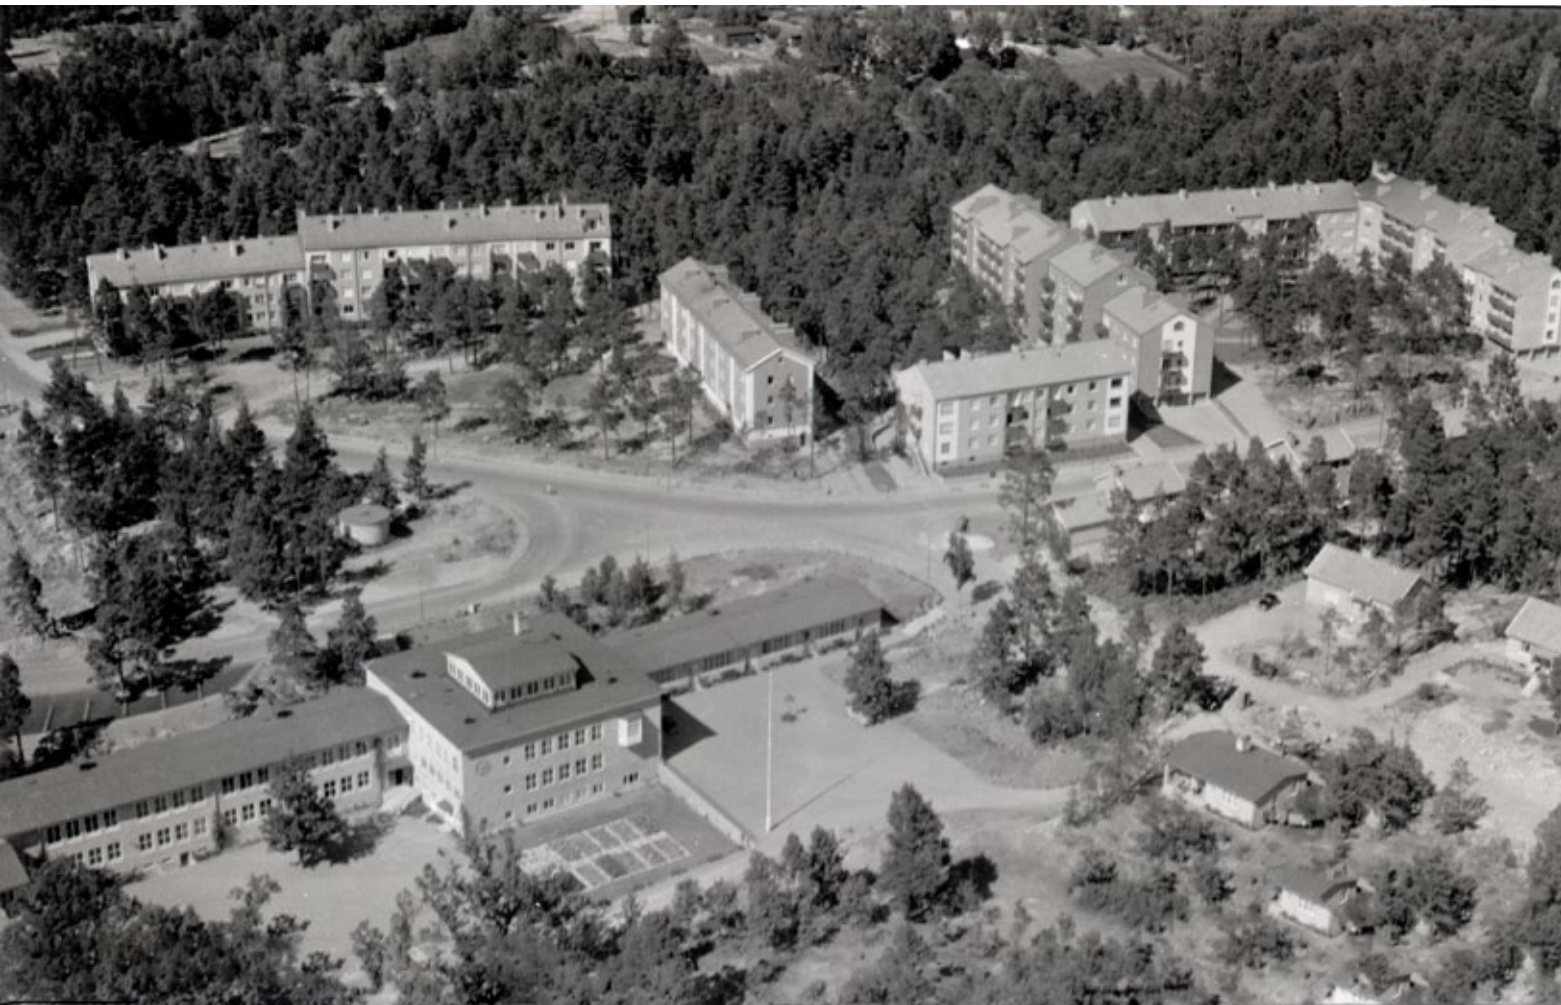
Flygfoto taget över Kikeboskolan i mitten av 1950-talet. Från skolgården löper en liten väg till vaktmästar-bostaden som ligger närmast i nedre högra hörnet. Foto: Kalmar läns museum, flygfotosamlingen

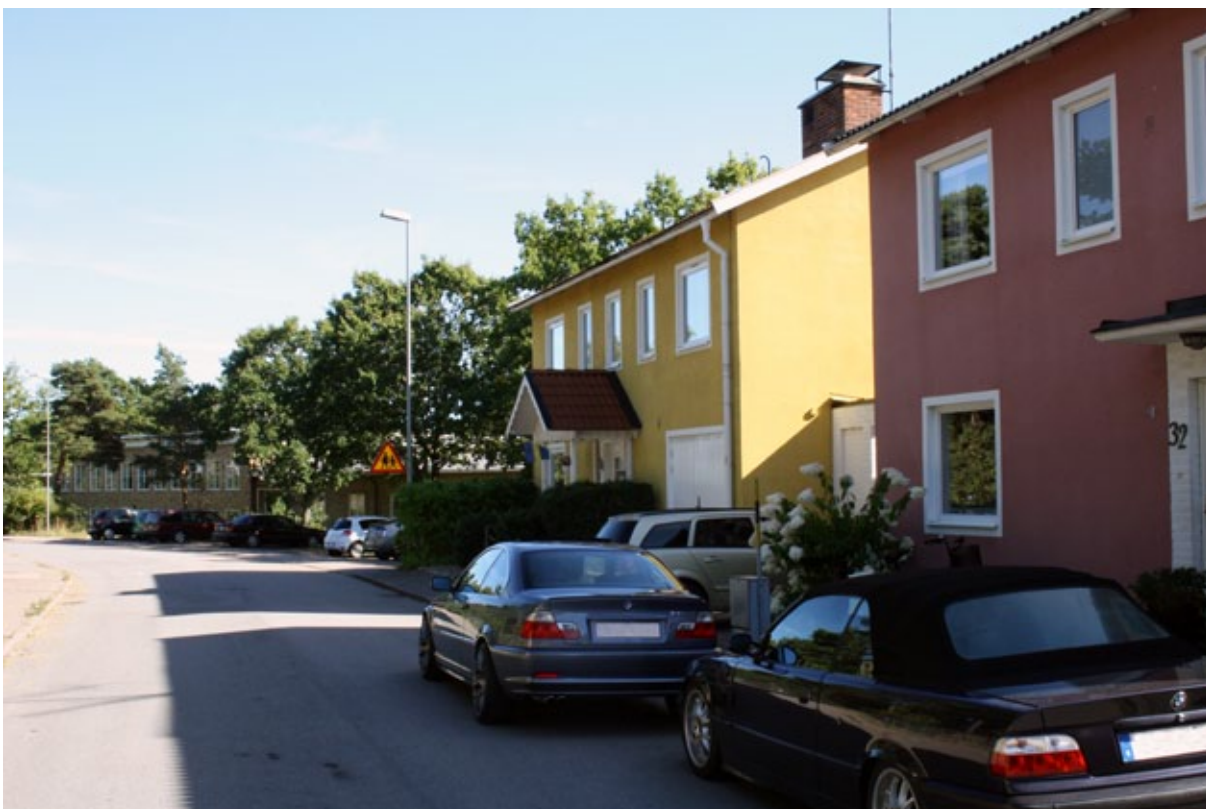
Kedjehusen på Solbackavägen, direkt väster om skolan, ritades av Nils Kårbo 1953. Kikeboskolan som syns i bakgrunden är inte alla lika monumental åt norr eftersom den anlades nedanför bergkanten.

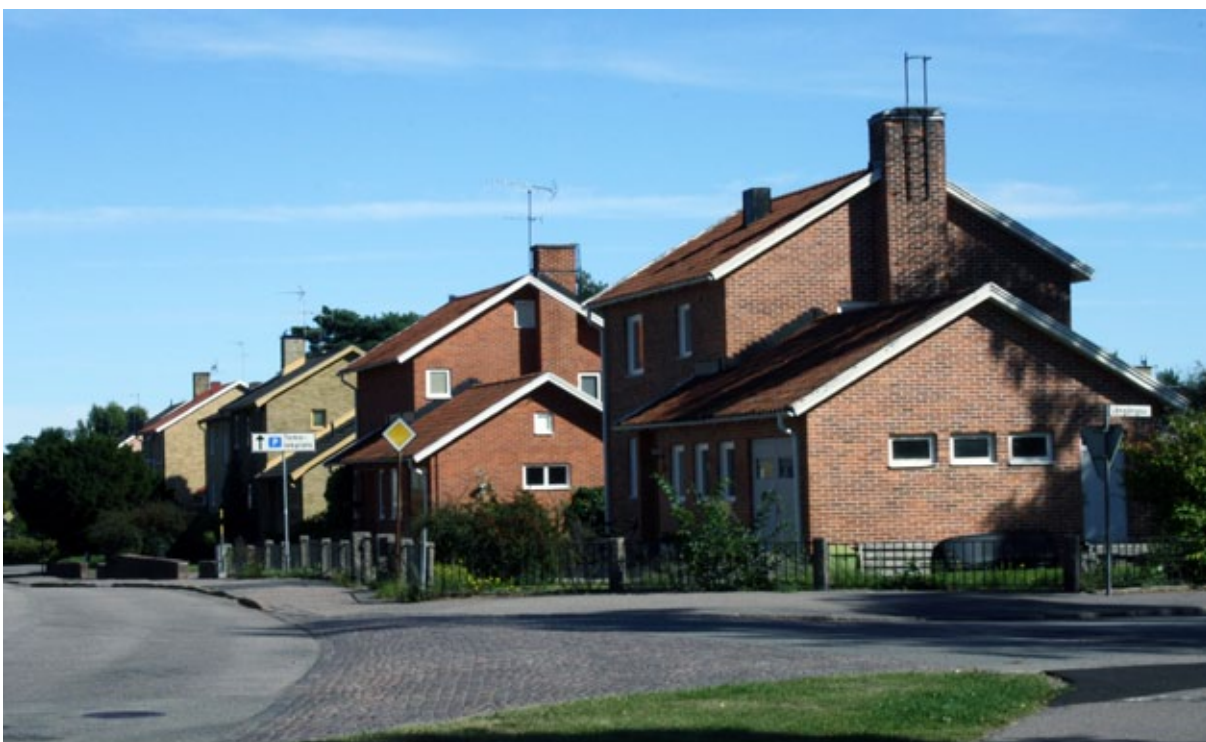
Fristående tegelvillor utmed Hantverksgatan, direkt öster om skolan. Huset närmast ritades av Nils Kårbo 1953.

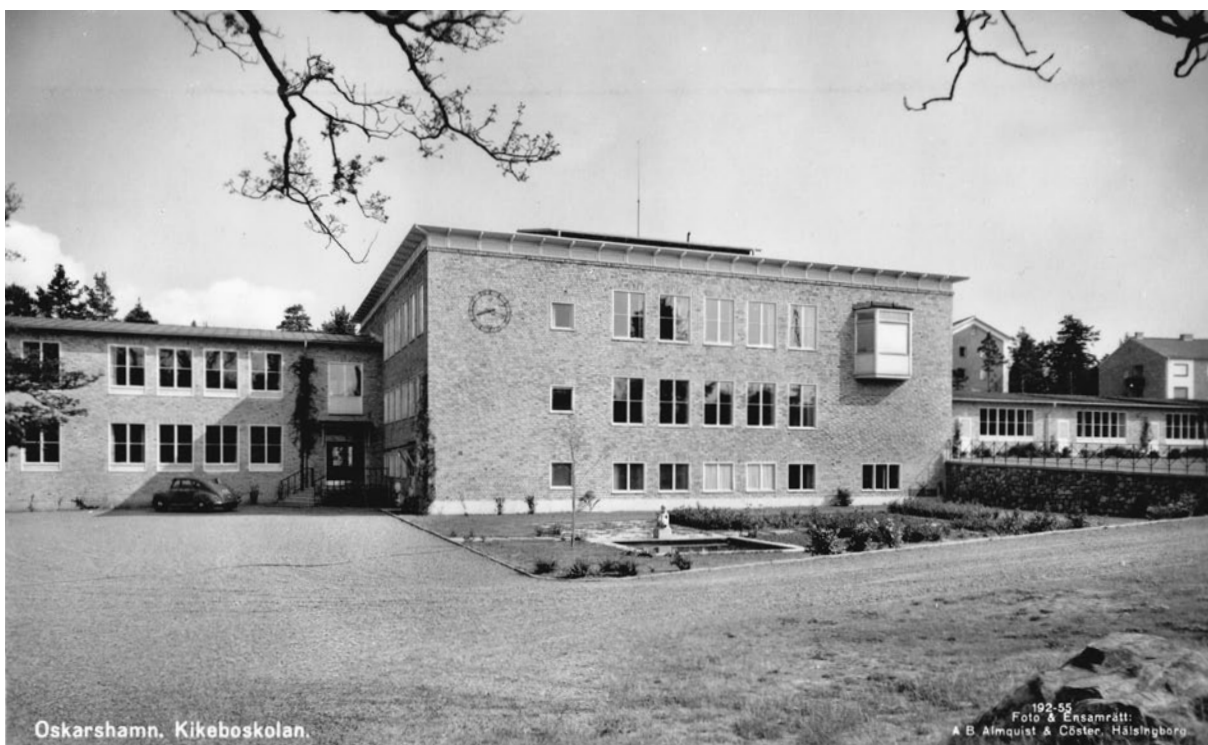
Oskarshamn. Kikeboskolan.  
192-55  
Foto & Ansvar: A B Almquist & Cöster, Hålsjöberg

Vykort, troligtvis från 1955, som visar Kikeboskolan med tillhörande trädgårdsanläggning. Statyn invid dammen som föreställer en pojke med vattenkrus skapades av skulptören David Wretling. Foto: Oskarshamns Bildarkiv.

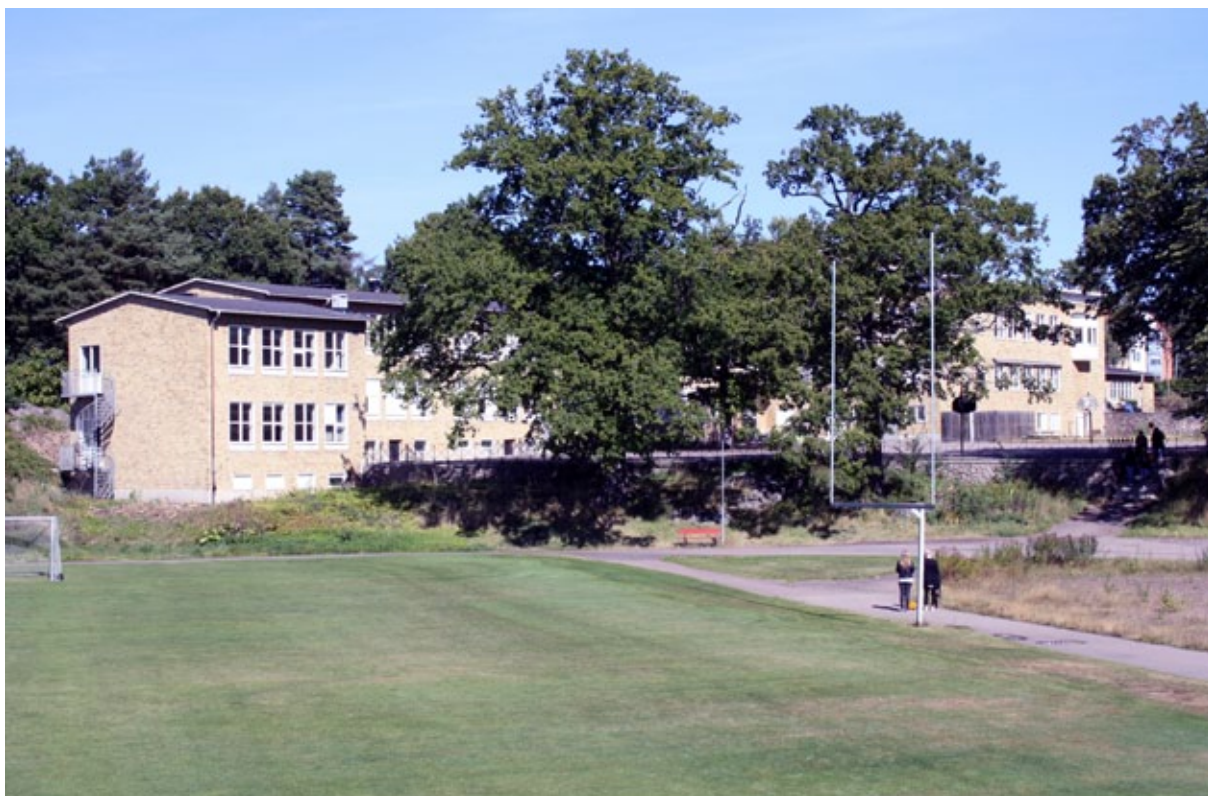
Bilden är tagen från Oscarsgymnasiet och tydliggör terrängens beskaffenhet och de nödvändiga terrasseringarna.

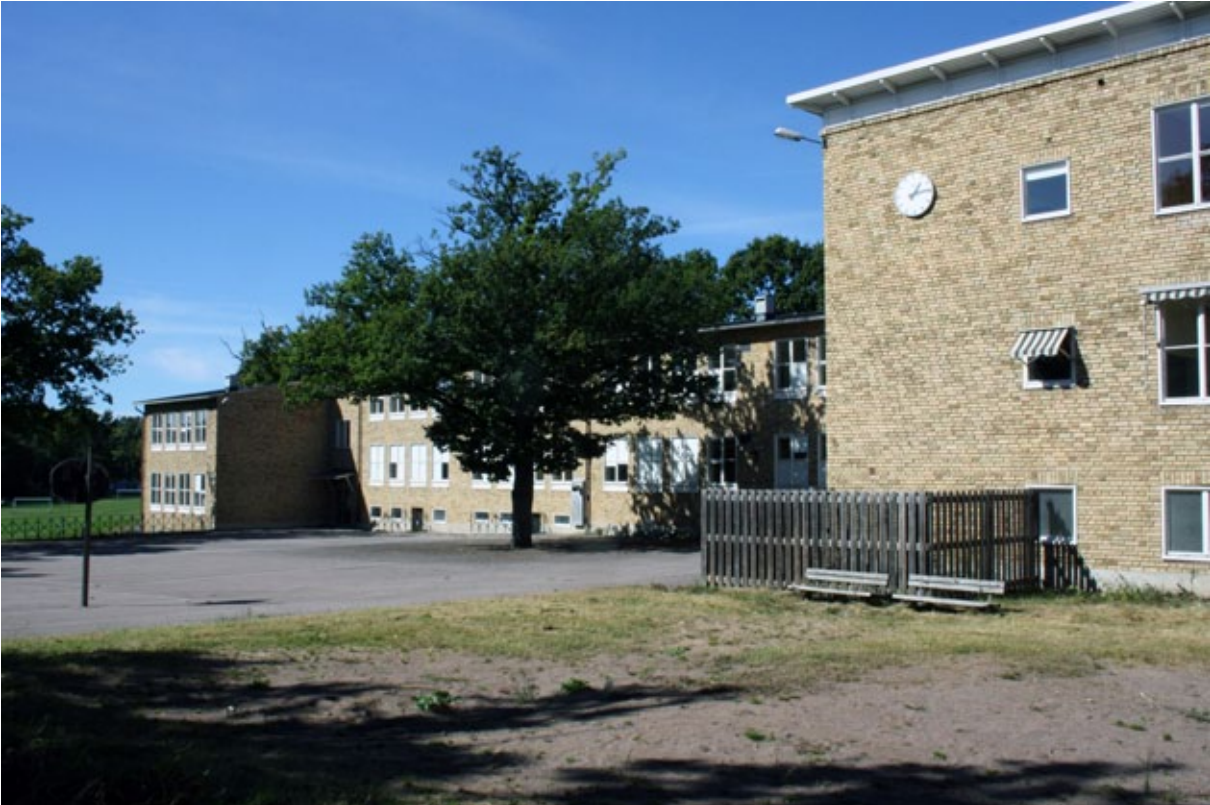
Gräs- och sandytan framför mittdelen fungerade ursprungligen som skolträdgård, av den återstår inget. Nuvarande klocka ersatte i början av 2000-talet den ursprungliga mekaniska klockan.

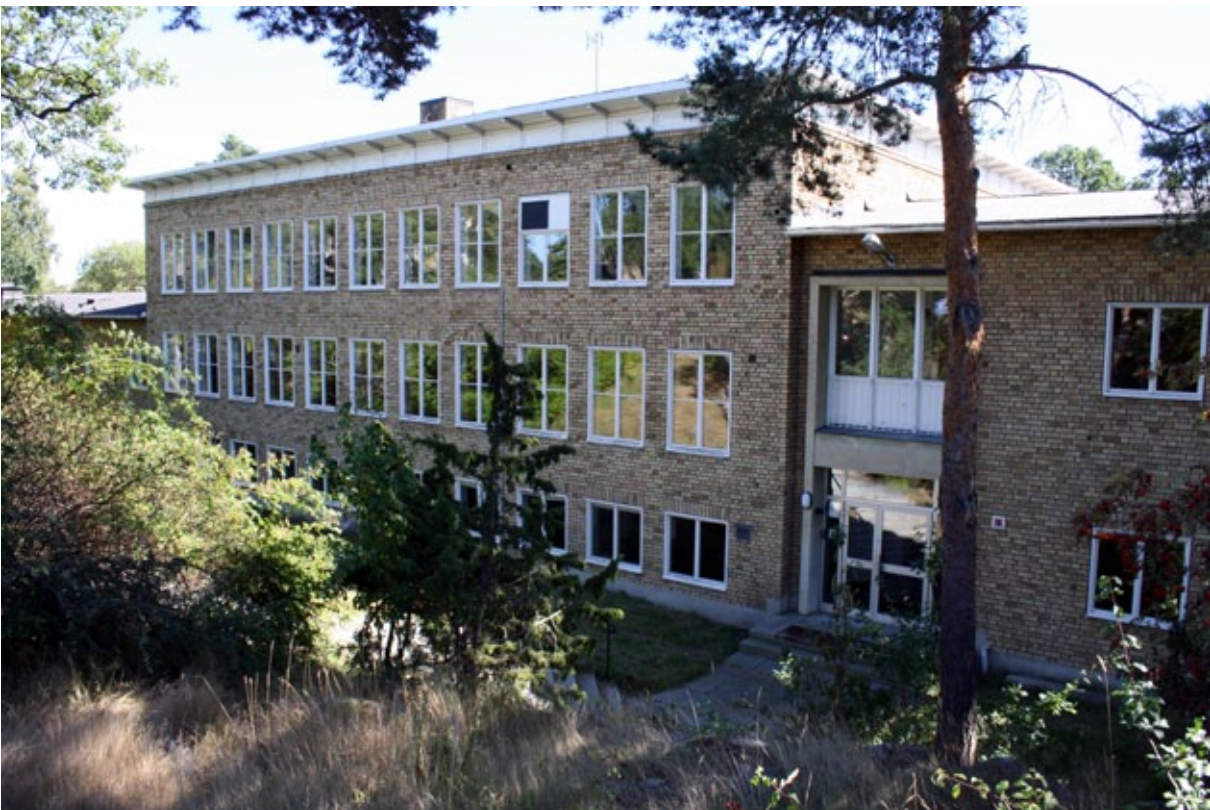
Norrfasaden med huvudentrén och dess marmoromfattning. Mittdelens speciellt utformade takfot är oerhört karaktärskapande.

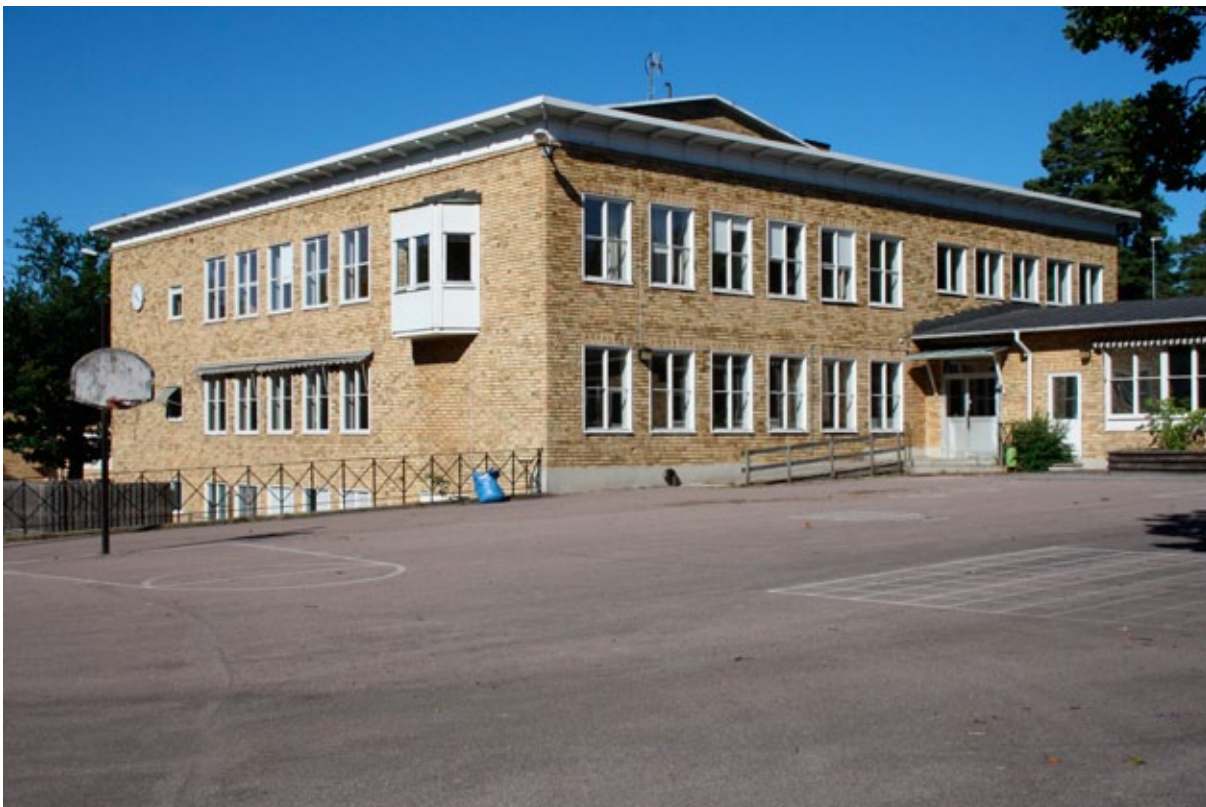
Burspråket tillhörde lärarrummet, här anas även den kraftiga terrasseringen.

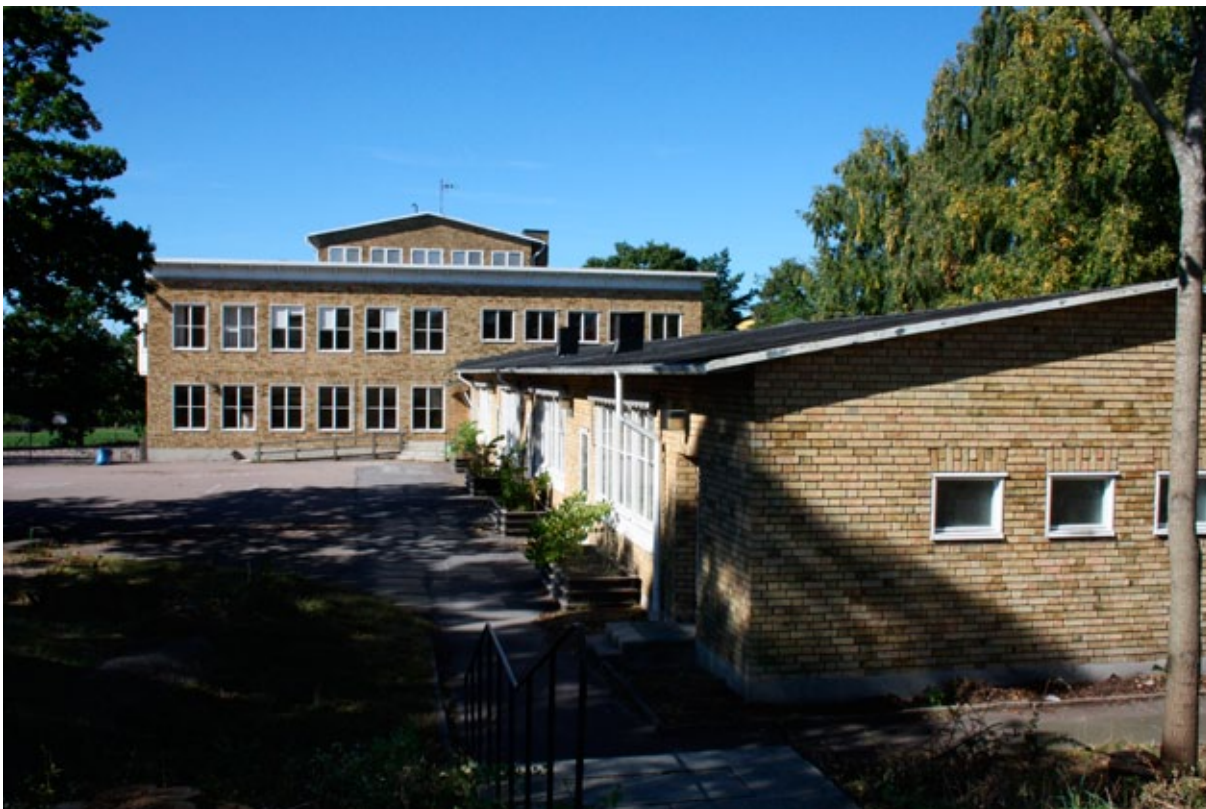
Den pagodlika mittdelen med tätt sittande fönster och närmast den östra flygeln.

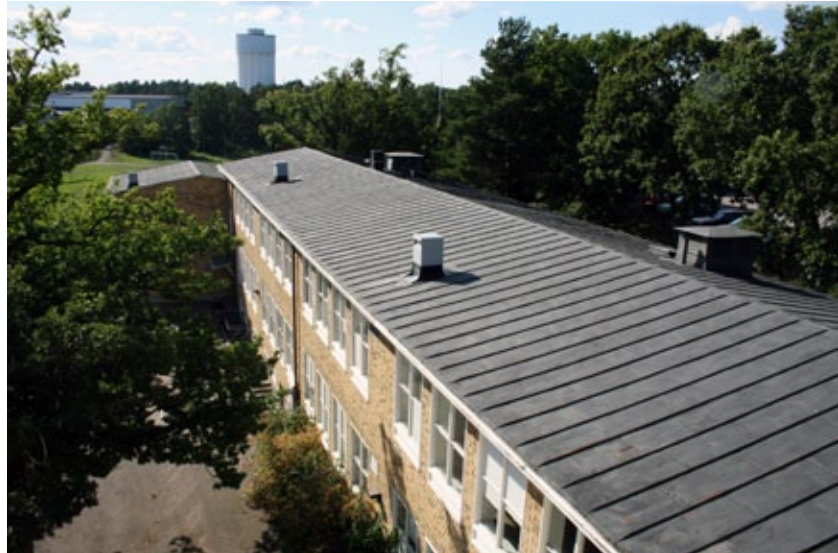
Sydfasaden på västra flygeln med den utskjutande paviljongdelen vid gaveln. Taket är av skivtäckt plåt.

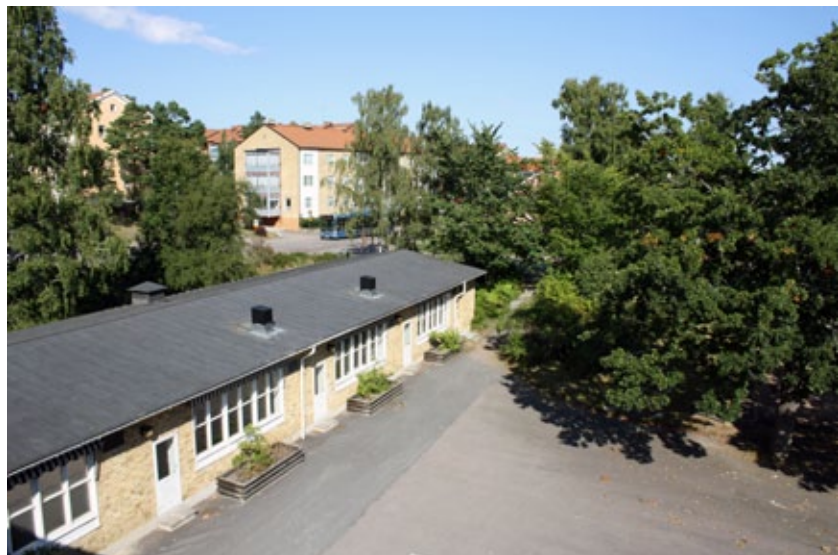
Sydfasaden på östra flygeln. Taket är av skivtäckt plåt.

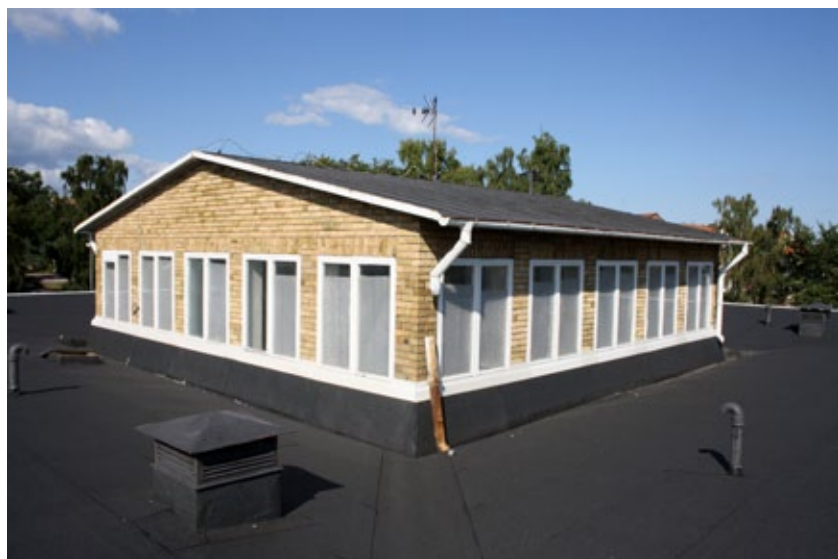
Lanterninen med fönster i tre väderstreck, ej åt norr. Taket är belagt med skivtäckt plåt där mittkroppens övriga takytor är av papp.

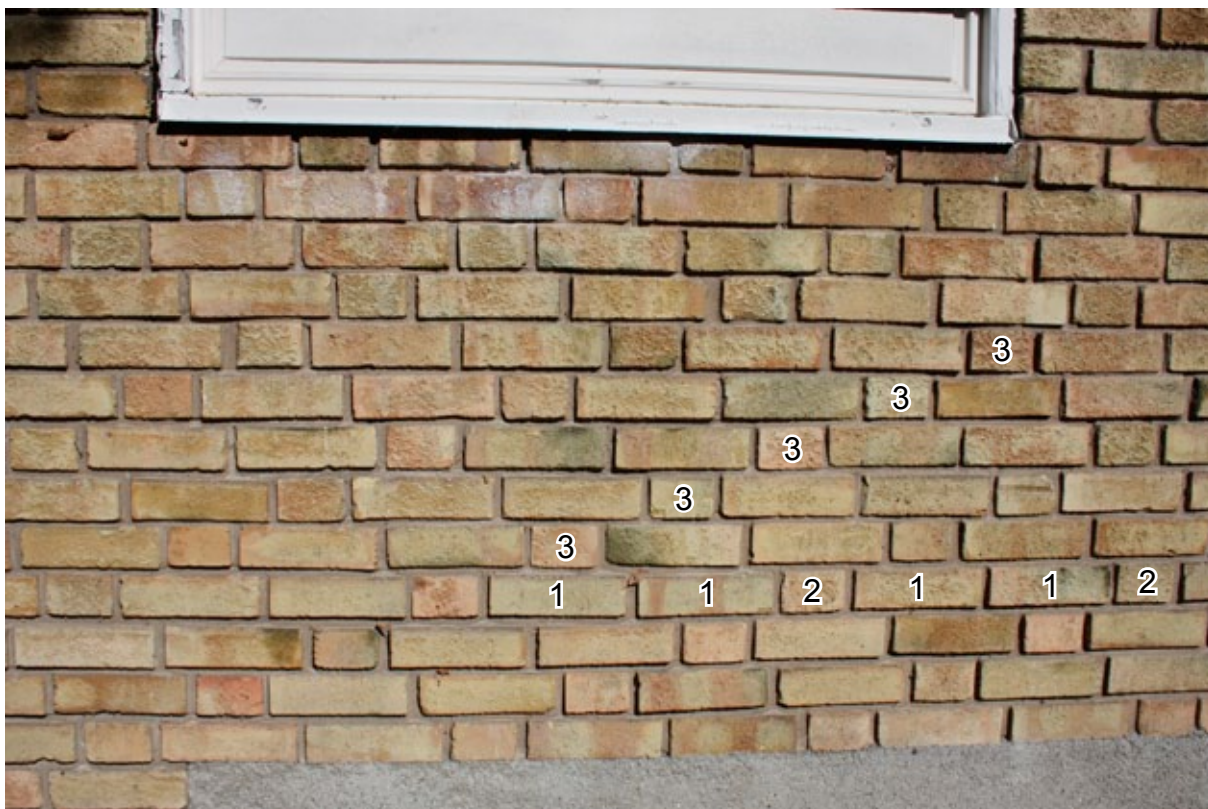
Murförbandet, s.k. munkförband med springande kopp, innebär två löpstenar (1) följt av en koppsida (2) i ett sådant mönster att koppstenarna hamnar i en diagonal följd (3). Koppstenarna fungerar som bindare in i murstommen.

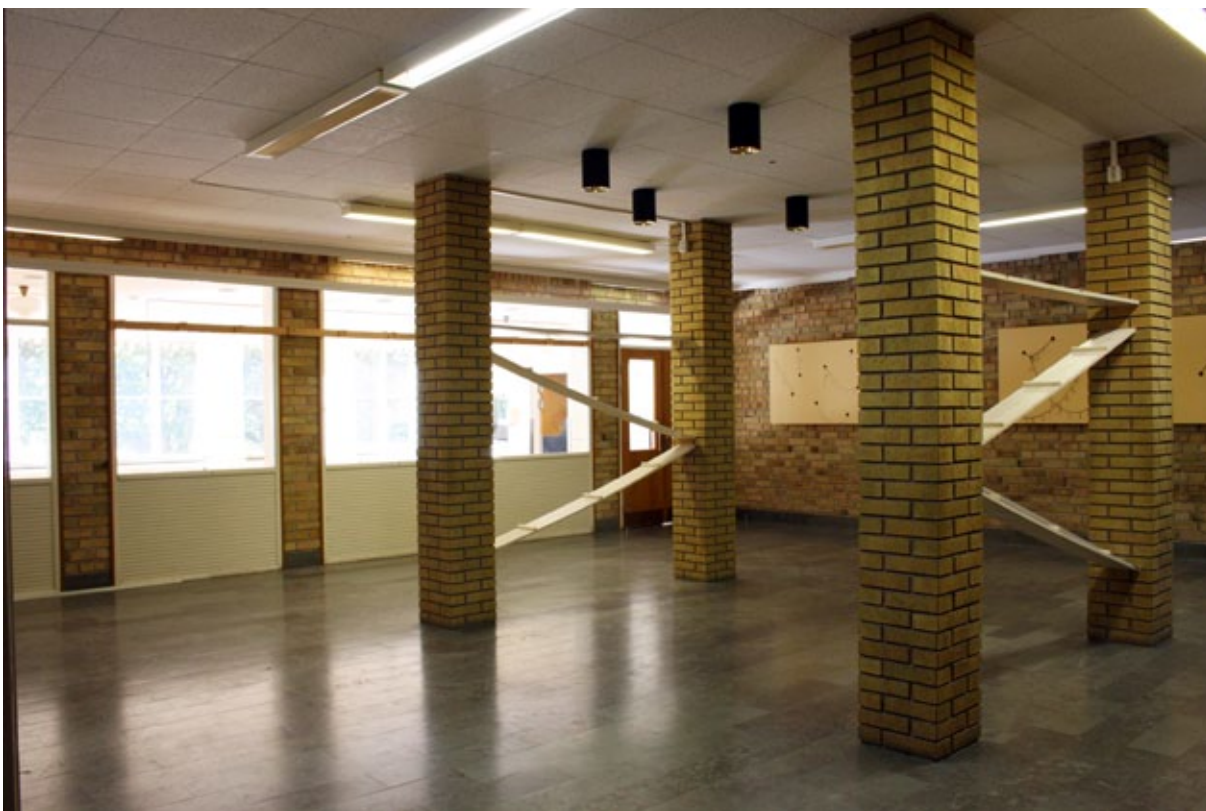
Den s.k. ljushallen i mittkroppens första våning fick sitt namn genom det rikliga ljus som nedkom från lanterninen. I början av 1980-talet sattes dock öppningen igen och för att bära bjälklaget tillkom de fyra tegelpelare som syns på bilden. I bakgrunden är matsalen.

Behovet av bättre biblioteksutrymmen och plats för datorer innebar att ett s.k. Mediatek skulle anordnas i början av 1980-talet. Lösningen blev att det stora ljusschaktet mellan första och andra planet i mittkroppen sattes igen. Ur arkitektonisk och upplevelsemässig synvinkel var lösningen högst beklaglig. Rummet, ljuset och effekten av väggmålningen reducerades drastiskt men namnet ljushallen, som betecknade det stora samlingsrummet invid matsalen, fick ändå leva vidare. För att bära det nya bjälklaget uppsattes här fyra kraftiga tegelpelare. Samtidigt uppstod krav på bättre utrymningsvägar varför en spiraltrappa fick insättas mellan våningsplanen, detta krävde omfattande håltagning i konstruktionen.

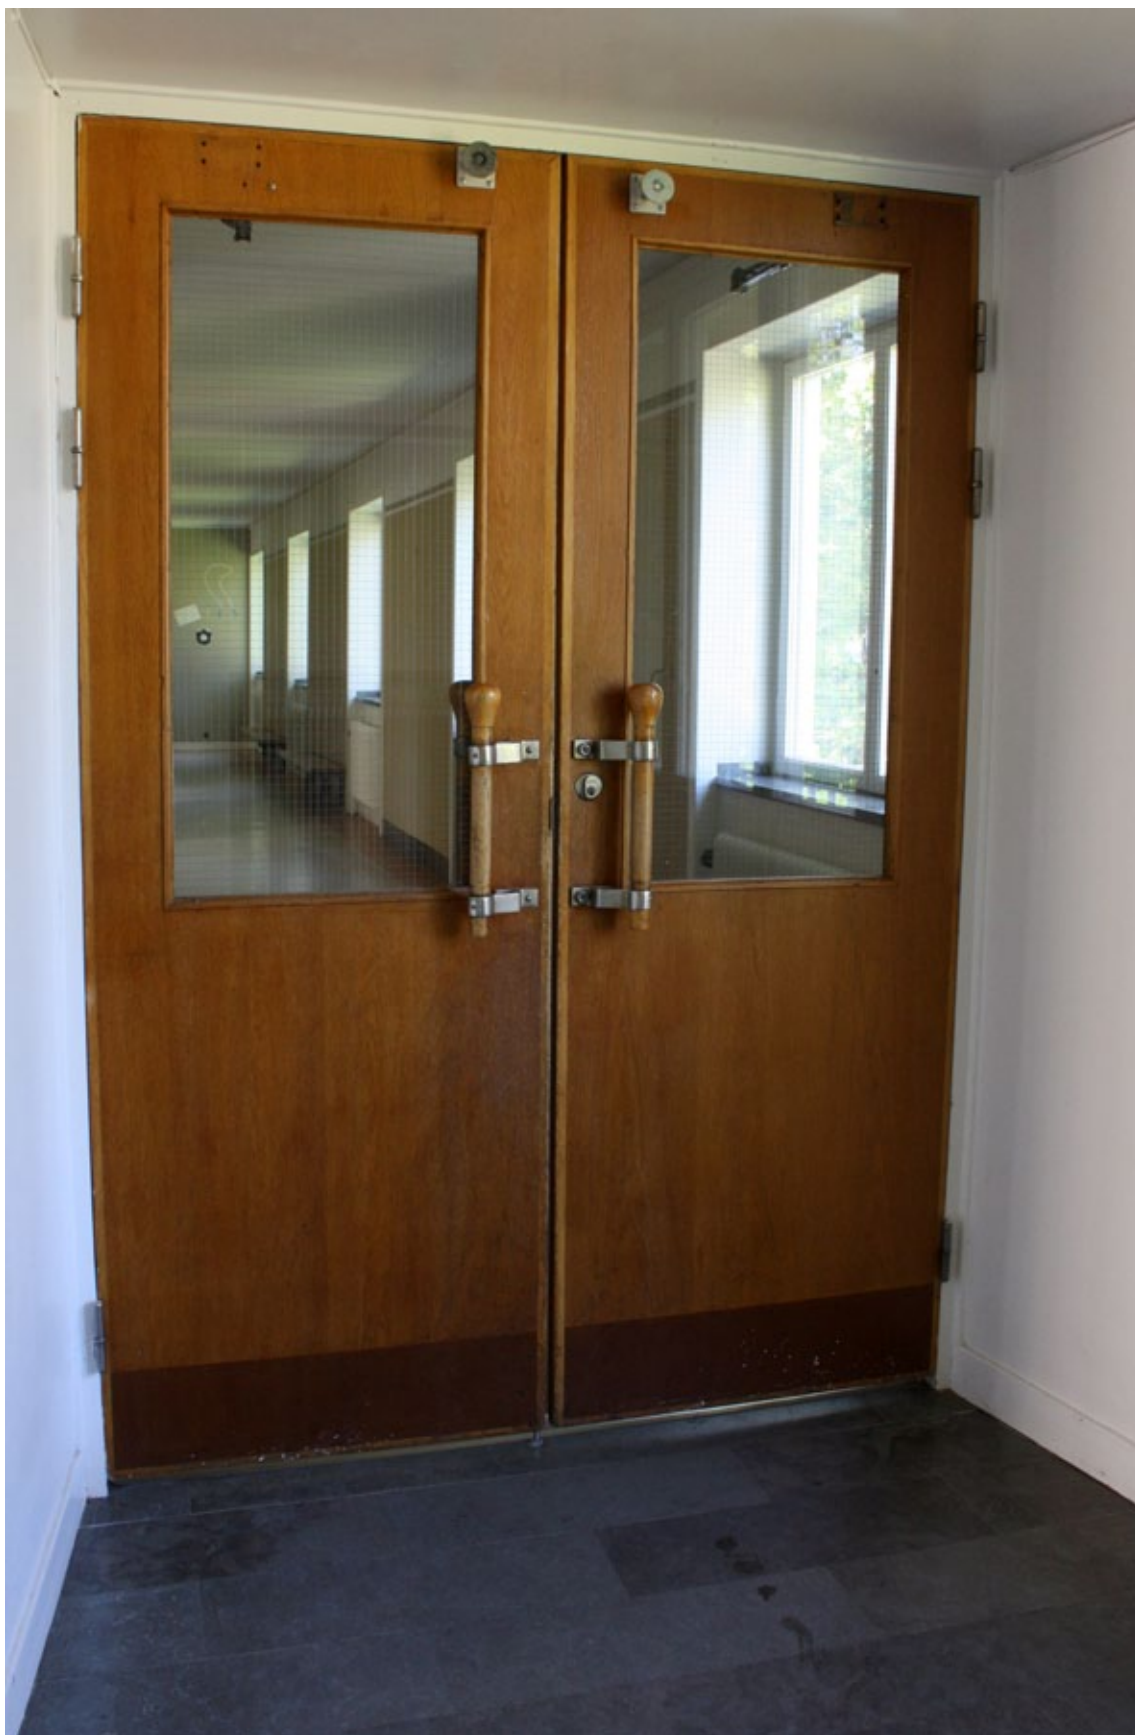
Typiskt dörrparti som återfinns i passager och korridorer. De karaktäristiska handtagen påminner om klubbor.

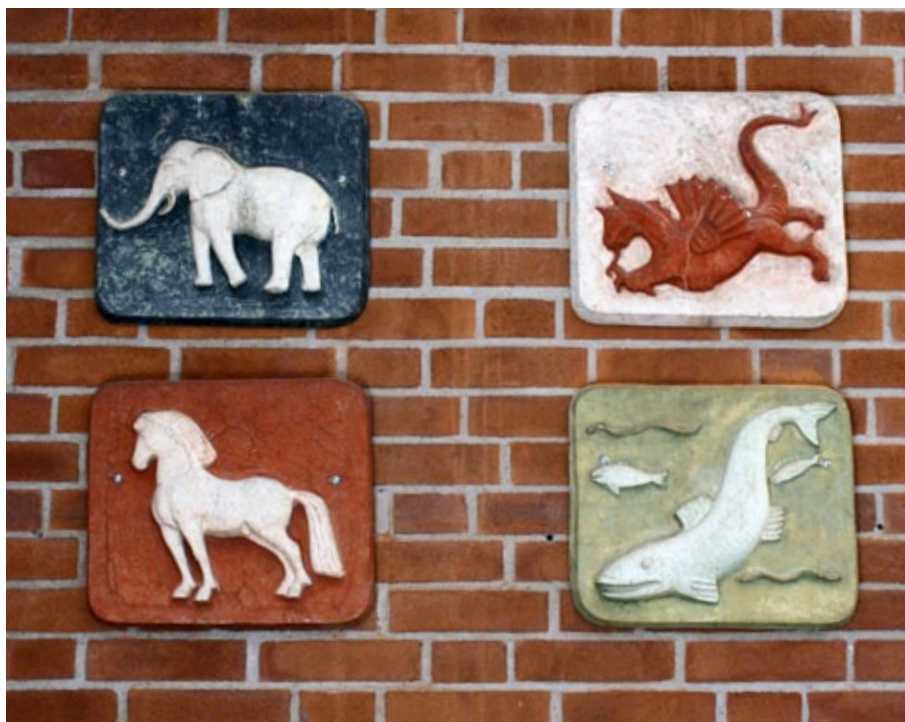
De fyra djurmotiven hängde ursprungligen ovanför entréerna till småskolans fyra klassrum. Symbolvärdet är starkt och därför är de idag upphängda på Valhallaskolan intill de salar som utnyttjas av f.d. Kikeboelever.

För att skapa en orienteringspunkt och identitetssymbol för de yngsta eleverna försågs de fyra klassrummen i den östra flygeln (småskolan) med ett individuellt djurornament. Dessa uppsattes på fasaden ovanför dörrarna som ledde in till klassrummen. Konstverken är tillverkade av bemålad bränd keramik och föreställer en fisk, en häst, en elefant och en drake. Viss osäkerhet råder men konstnären är troligtvis Arvid Källström (1893-1967) som är bördig från Oskarshamn. Han har medverkat till en rad offentliga verk i Sverige och är ett erkänt namn inom sin genre. Djuren har präglat skoltiden för mängder med barn eftersom de förknippas med en rumslig och social tillhörighet<sup>7</sup>. I samband med nedläggningen plockades motiven ned och flyttades till Valhallaskolan för att uppsättas i anslutning till klassrummen där de f.d. Kikeboeleverna huserade. Det finns förmodligen ett visst ekonomiskt värde men som identitetshistoriska föremål är de omistliga.

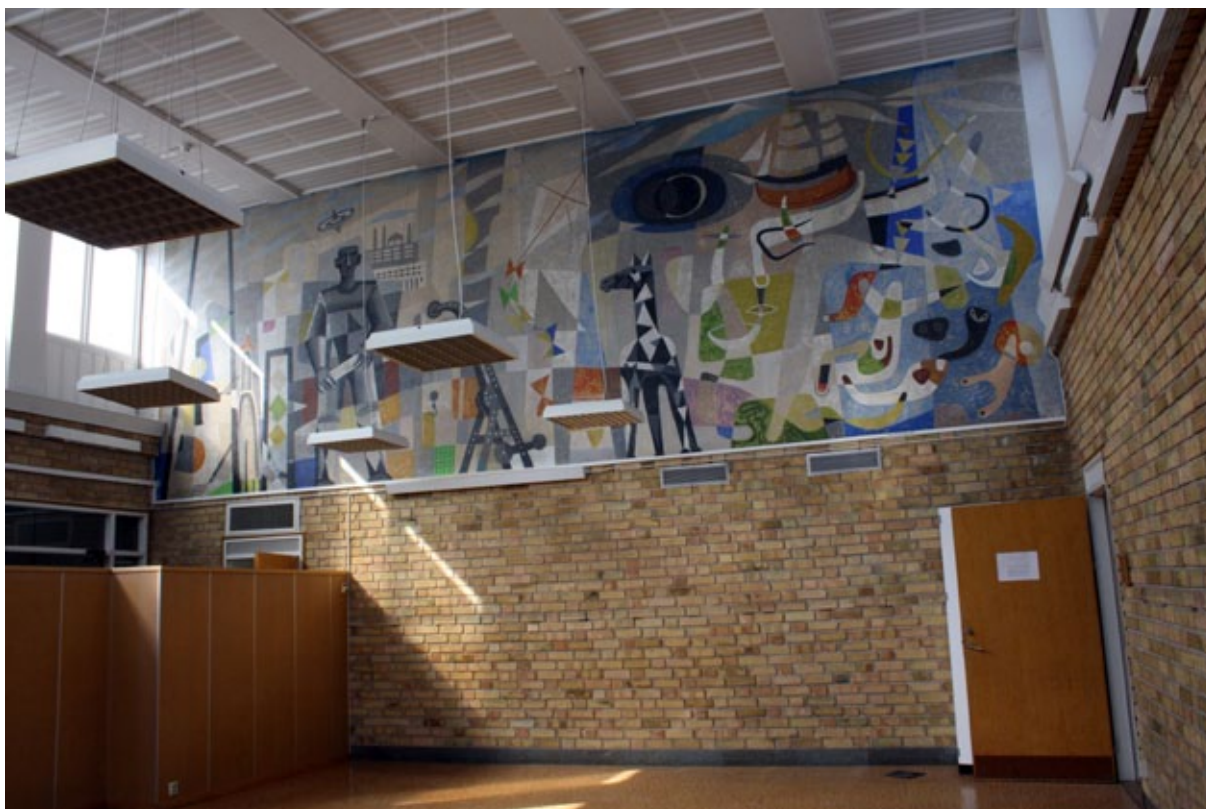
Väggmålning av konstnären Nils Wedel, ett imponerande verk av stort kulturhistoriskt värde. Golvet hade ett stort öppet ljusschakt fram till början av 1980-talet. Den tillkomna golvytan användes för biblioteksverksamhet.

Det ojämförligen mest imponerade konstverket på Kikebo utgörs av väggmålningen på översta planet i mittkroppen. Målningen som är 9 meter bred och 3 meter hög inköptes 1955 för 16 000 kronor tack vare donationsmedel från Udenberga-fonden. Konstnären är Nils Wedel (1897-1967). Den speciella, egenutvecklade teknik som användes, benämnd NAWAX, bygger på bemålning med temperafärg på bomullsväder.

Duken behandlades sedan med varmt bivax varefter den fastsattes på väggen med ytterligare vaxstrykningar, en mycket tidskrävande metod. Wedel utbildades sig bl.a. vid Académie Moderne i Paris i början av 1920-talet då skolan också anses haft sin storhetstid. Här kom han i kontakt med kubismen. I sin yrkesverksamhet arbetade han som illustratör, målare, grafisk formgivare, lärare och monumentalkonstnär.

NAWAX-tekniken medför att målningen bibehåller sin lyster samtidigt som konstverket faktiskt kan nedtagas vid behov. Väggen måste då upphettas varsamt, en konstaterad flytt av detta slag har genomförts i Göteborg. Motivet anknyter enligt en beskrivning till de intresseområden som elever skaffar sig under sin skoltid. Den vänstra halvan illustrerar de tekniskt intresserade medan högersidan belyser de mer humanistiskt och litterärt inriktade. Vid färdigställandet av skissunderlaget upplevde Sverige en total solförmörkelse (30 juni 1954) och Wedel valde då att föreviga denna händelse i målningen. I nedre vänstra hörnet har medhjälparna Karl Erik Pettersson och Ralf Palm skrivit sina namn medan Wedel själv
